PM 2009 PM優秀商品賞 開発賞	判定コード	ACC基準 (簡易) 注意値10[m/s ²] 限界値30[m/s ²]	保全方式	PM-CBM-C2
	対処	分級ピロブロックベアリング交換	次回測定日	2021/12/03
会社名			測定解析	
設備名	1号機本体 修理済み	動力伝達	直結	
計測日時	2020年12月3日 09時36分	モータ容量	2 P	15.0 kW 4枚
計測目的	修理後の振動解析	回転数	4012.0 rpm	
機種		機器回転数	3487.0 rpm

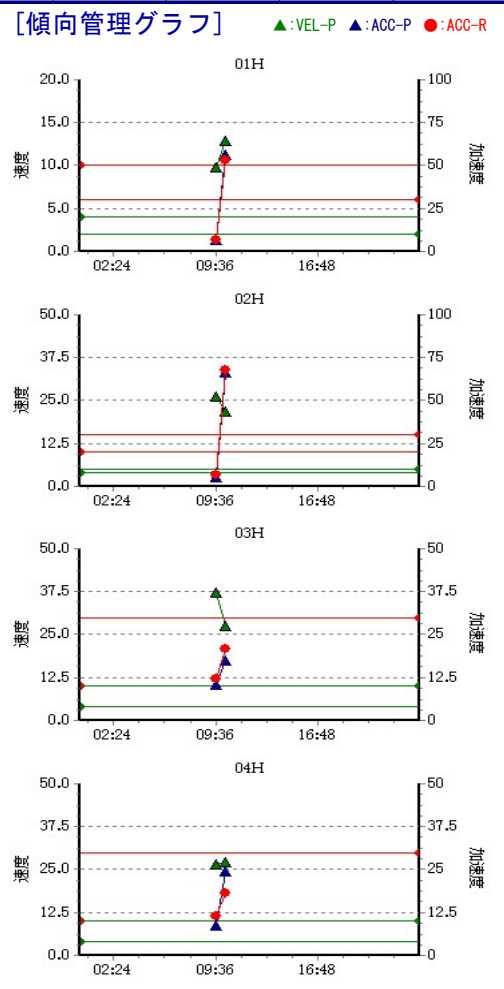
[所見]
 修理後の分級ピロブロック振動解析結果は、センサーNO 01H.02H 緑(修理前) 赤(修理後) 下記データの示す通り問題なく 加速度振動が低減された。
 しかし、分級ローターのアンバランス発生の為、フィールドバラン ス 修正を推奨します。
ローターアンバランス結果
 (Page3 VELスペクトラム) 66.9[Hz]分級回転数 4012[RPM] 振動速度 16.10[mm/s] 変位 76.6[μm]非常に高く
 (page4 VELスペクトラム) モーターがこの振動の影響を受け 133.1[μm]共振しモーターベアリング損傷の原因となります
 。
